Kerkakkers-noord en Kerkakkers-zuid

Onderzoek naar de bereikbaarheid, toegankelijkheid en
bruikbaarheid voor lichamelijk gehandicapten

Platform Gehandicaptenbeleid Valkenswaard
Werkgroep Bereikbaarheid, Toegankelijkheid en Bruikbaarheid

Valkenswaard, augustus 2004

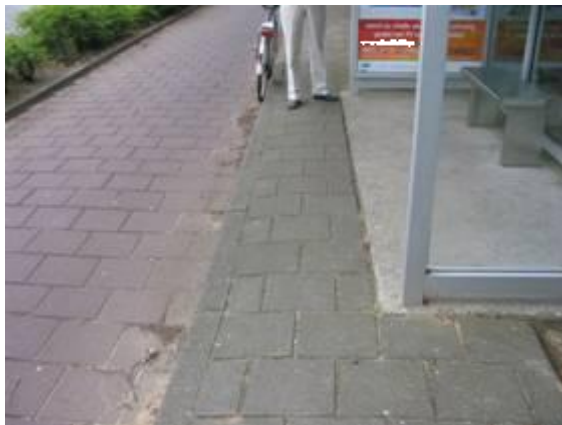
Dat geldt eveneens voor beide korte stukjes voetpad die vanaf de bushalte aan de Tienendreef naar het kruispunt lopen, ter hoogte van het fietspad in het verlengde van de Mgr. Zwijssenstraat. De bushalte zelf is wegens het ontbreken van een op- en afrit en het ontbreken van voldoende hoogte om het hoogteverschil tussen halte en vloer van de bus te overbruggen, voor rolstoelers e.d. niet bruikbaar. Tenslotte zorgt ook de plaatsing van deabri zelf, op slechts 0.60 meter uit de trottoirband er voor dat zelfs validen met wat bagage hier een confrontatie met (brom-)fietsers niet of nauwelijks uit de weg kunnen gaan.

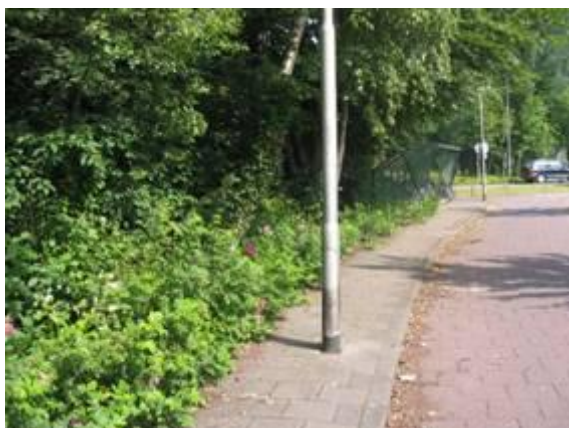
Op het voetpaadje in het verlengde van de Mgr. Zwijssenstraat zorgt een letterlijk midden op het pad staande lantaarnpaal er voor dat het pad voor gehandicapten e.d. geen enkele functie kan vervullen. Iedereen, ook valide voetgangers, zullen hier wel moeten uitwijken naar het fietspad.

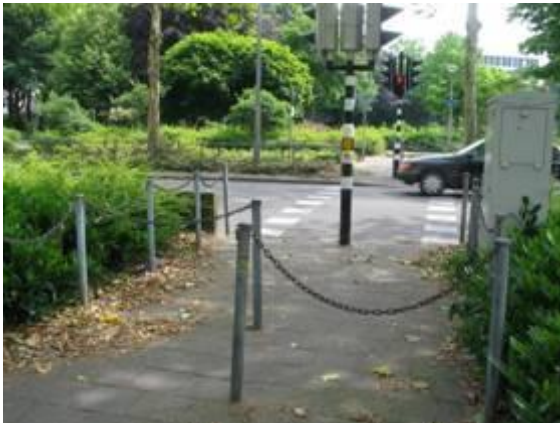
4. Dr. Schaepmanstraat: de verkeerslichten bij de voetgangersoversteek over de Nieuwe Waalreseweg, in het verlengde van de Dr. Schaepmanstraat zijn voorzien van rateltickers: prima dus. De hellingen vanaf het trottoirniveau naar het niveau van de rijweg zijn evenwel wat aan de steile kant. Dat geldt in deze situatie te meer omdat men hier niet alleen alle aandacht nodig heeft voor het verkeer, maar ook nog voor de chicane in de vorm van de fietssluisjes. Aan de overzijde van de oversteek kan men als rolstoeler e.d. helaas géén gebruik maken van het voetpad, omdat enkele daar liggende bielsen de doorgang naar het park fysiek onmogelijk maken.

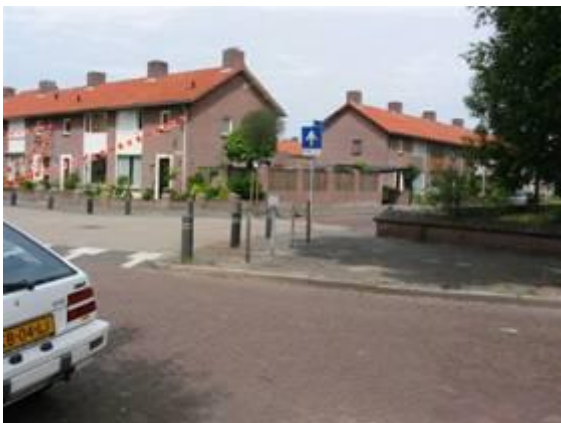
In de bocht van de Dr. Schaepmanstraat naar de Chr. Ruys de Beerenbrouckstraat missen we een op- en afritje. Iets verderop in de straat, ter hoogte van de voormalige schoolpoort (bij én tegenover de huisnummers 7 en 9) én op de hoek met de Mgr. Zwijsenstraat, staan diverse nu, na de opheffing van de school, overbodig geworden palen met kettingen.

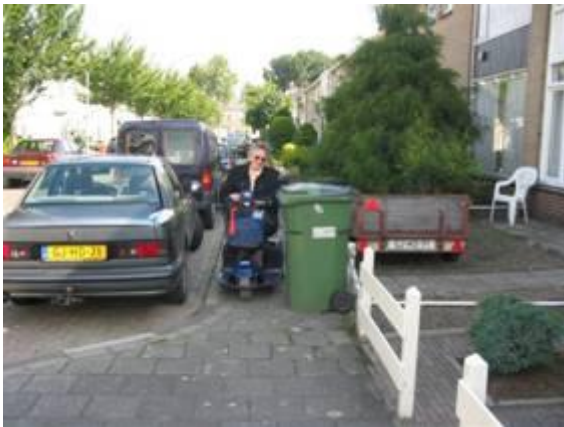
7. De smalle zijstraten van de Dr. Schaepmanstraat: de Hub.van Nispenstraat, de Pater van den Elsenstraat, de Alb.Thijmstraat en de Mr.van Sonstraat zijn allemaal zo smal dat ook de voetpaden moeilijk berijdbaar zijn. Zeker geldt dat als een auto met twee wielen op die paden geparkeerd staat of als er vuilcontainers staan. In die gevallen is de doorgang vrijwel volledig gestremd, met als gevolg dat allen die tot onze doelgroep behoren wel gebruik moeten maken van de rijbaan. Helemaal vervelend is het voor betrokkenen als ook nog op die dagen waarop de vuilniswagen niet komt, er toch (nóg, of ál) containers op het trottoir staan. In het slechtste geval zal men dan een heel eind achteruit moeten manoeuvreren om elders via een op- en afritje weer op de rijbaan te komen.

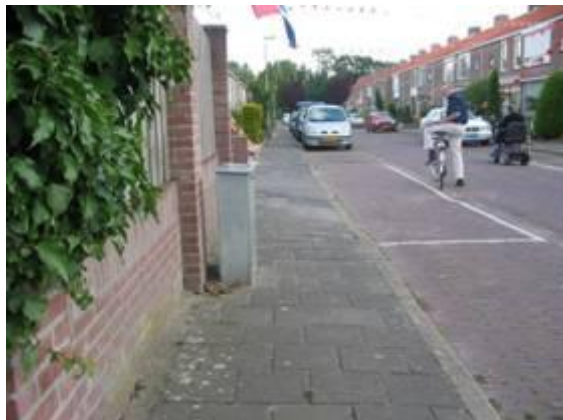
8. Als gevolg van de geringe trottoirbreedte in die straten (1.20 meter) liggen de trottoirs ter plaatse van de privé garageinritten wel héél erg schuin. Zó schuin, dat ze voor mensen met een beperkte handkracht en gebruikers van een rollator of rolstoel ronduit gevaarlijk zijn. De oplossing kan worden gevonden door op bedoelde plaatsen 0.45 meter brede inritbanden toe te passen en de rest van de trottoirbreedte horizontaal te maken. In deze gevallen dus liever wat minder comfort voor de automobilist dan een gevaarlijke situatie en ongemak voor de gehandicapte.

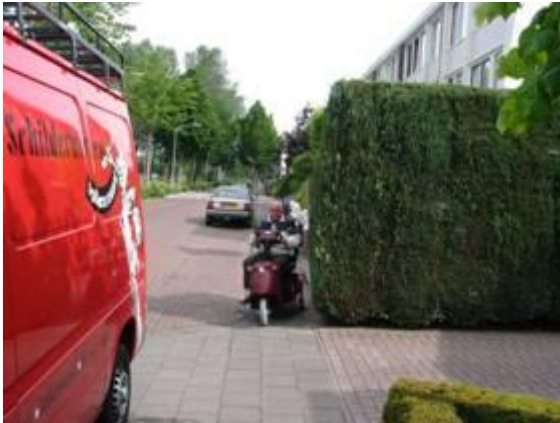
9. De Mgr. Nolensstraat: het verdient aanbeveling om in de binnenbocht van de straat en aan weerszijden van de aansluiting op de Kard. de Jongstraat enkele op- en afritjes te maken. In de buitenbocht ligt al een verlaagde trottoirband voor de toegang naar het garagehofje.
10. De Min. Aalbersestraat: het trottoir vóór de huisnummers 14 tot en met 20 is wel héél erg smal. En bij de steil naar beneden lopende inrit bij huisnummer 12 (ten behoeve van de onder de woning gelegen garage) is een voor slechtzienden erg gevaarlijke situatie ontstaan; vooral ook omdat een zo steile hellingbaan op geen enkele andere plaats in de wijk voorkomt en men er dus nauwelijks op bedacht is.

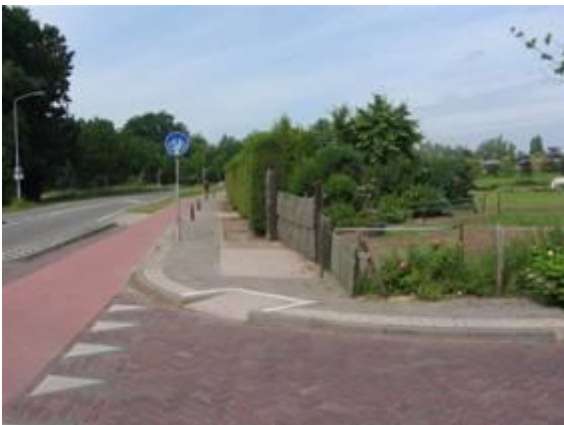
11. Hoek Dommelseweg –Min. Aalbersestraat: de op- en afrit is er een "uit het boekje", dat wil zeggen goed zichtbaar voor slechtzienden en met een goede lengte en breedte. Maar één aspect is bij het ontwerp kennelijk over het hoofd gezien: het feit dat direct achter het hoogste punt van het opritje een verlaging ligt die uitkomt bij een hek rondom het weiland. Als gevolg daarvan is de situatie allerminst ideaal, omdat het gevaar dreigt om in het diepe deel van de verlaging terecht te komen. De oplossing zit in het iets verdraaien van het opritje, dus meer haaks op de Min. Aalbersestraat, of in het ophogen van het daar achter liggende verlaagde (particuliere?) trottoirgedeelte.

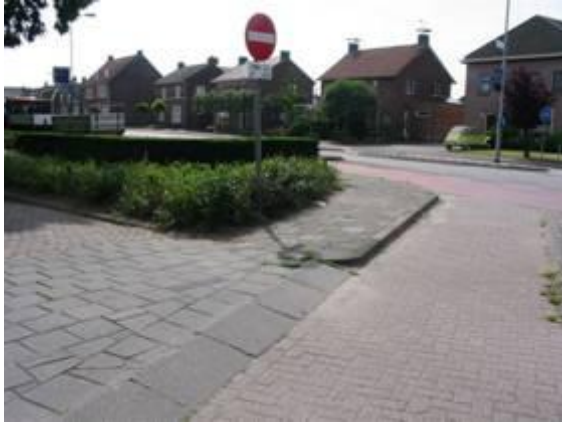
12. Uitmonding van de Dijkstraat op de Jan Vlekkestraat: de inritband van de Dijkstraat is erg steil en levert regelmatig het al eerder genoemde probleem van de klem zittende voetensteunen of de achterwieltjes op. Op het trottoir aan de andere zijde van de Jan Vlekkestraat, dus naast Dommelseweg 130, ontbreekt een op- en afritje.

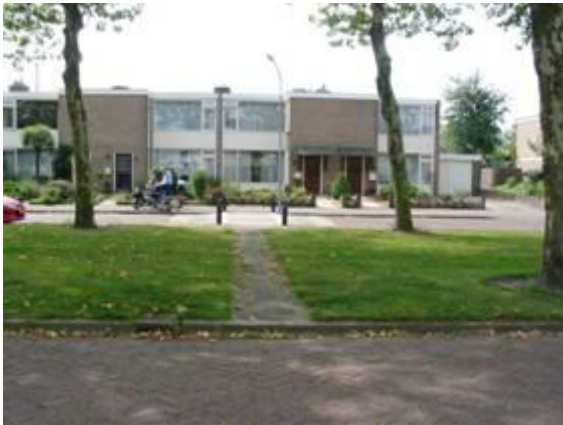
13. Kardinaal de Jongstraat: het zou plezierig zijn als ook gehandicapten in de gelegenheid zouden zijn om ergens halverwege deze lange straat over te kunnen steken. Een logische plaats daarvoor is in het verlengde van de reeds bestaande dorpel ter hoogte van huisnummer 49. Eén op- en afritje naar het pad in de middenberm, ter hoogte van huisnummer 32 maakt dat mogelijk; tussen de huisnummers 30 en 32 zit immers al een garageuitrit waarvan gebruik gemaakt kan worden om op het voetpad te komen.

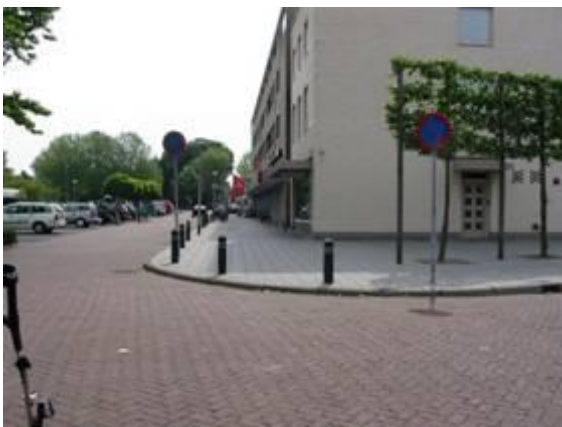
14. Kruising Kardinaal de Jongstraat- Mgr. Poelsstraat: op het zuidelijke deel van de kruising, in de "hoofdrijbaan" is een verhoogd kruisingsvlak gemaakt met alle gemakken van dien voor rolstoelers e.d. Op de noordelijke rijbaan ontbreken evenwel op alle vier de hoeken op- en afritjes. Ook de oversteek van de magazijntoegangsweg van supermarkt C1000 (naast verhandel Geldens) mist helaas dergelijke adequate voorzieningen.

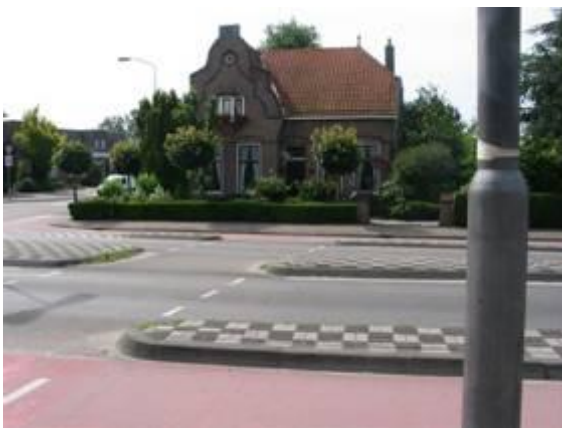
1. Kruising Dommelseweg -Jan Vlekkestraat -Barentszstraat: op de met stippellijnen aangeduide voetgangersoversteekplaatsen ter weerszijden van het kruispunt ontbreken op- en afritjes naar de voetpaden. Datzelfde is het geval op de beide hoeken van de Barentszstraat, ter hoogte van Dommelseweg 141 en 135 (de bloemisterij). Wij geven verder in overweging om eens te bezien of hier op korte of langere tijd geen verkeerslichten noodzakelijk zijn. Vooral de uitmonding van de Barentszstraat in de binnenbocht van de Dommelseweg maakt van dit kruispunt een gevaar vanwege het ontbreken van voldoende uitzicht op verkeer uit Dommelen.

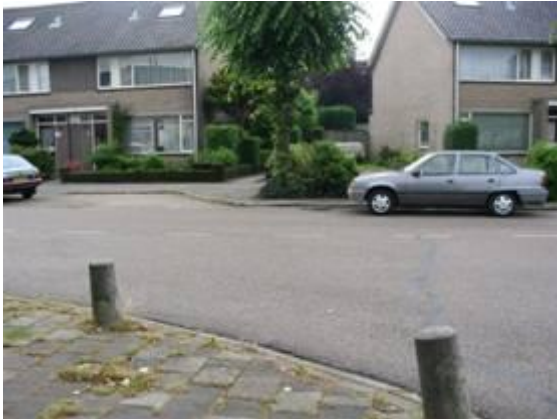
4. Vasco da Gamastraat –Columbusstraat: aan de even zijde van eerstgenoemde straat ontbreken op- en afritjes voor rolstoelers e.d. die naar de Scottstraat moeten.

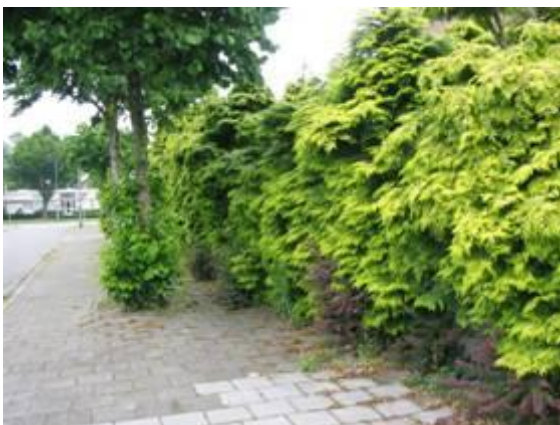
8. Marco Polostraat: aan beide zijden van de straat ontbreken op- en afritjes ter hoogte van de zijstraten en de kleine hofjes. Bij twee van de drie woonhofjes zijn de woningen met rolstoel e.d. bereikbaar, dat is echter niet het geval bij het hofje met de huisnummers 17 – 21. Op de hoek met de Van Heemskerckstraat (oostzijde) zit een flink gat in het trottoir. Aan de overzijde van de straat is de beplanting in de zijtuin van de Van Heemskerckstraat 20 de laatste twintig jaar kennelijk niet meer gesnoeid; de gehele ruimte tussen de op het trottoir staande bomen en de eigendomsgrens is vrijwel geheel dichtgegroeid. Slechtzienden missen daardoor een natuurlijke geleidingslijn in de vorm van de elders in de Marco Polostraat wél aanwezige begrenzing tussen openbaar en privé-terrein.

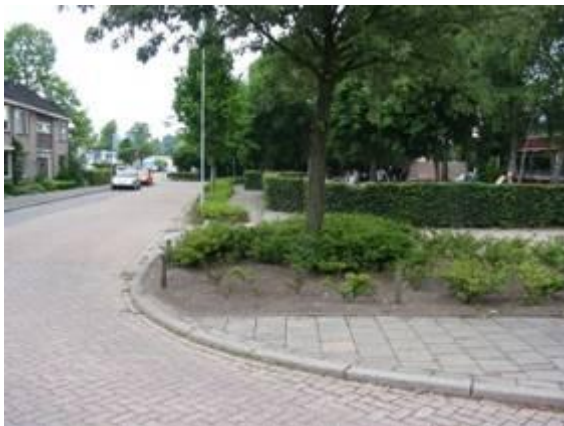
11. De situatie op het voetpad aan de noordzijde van de straat, ter hoogte van huisnummer 60 is voor de gebruikers niet ideaal, omdat degene die in de richting Barentszstraat wil gaan, gebruik moet maken van een gedeelte van de parkeerstrook annex weggetje naar het achter de woningen liggende garagehofje. Een voor de hand liggende oplossing kan worden gevonden door het betegelen van de kop van het in de bocht gelegen kleine plantsoentje (tussen trottoirband en de boom), zodat dat nieuwe stukje pad aansluit op het langs de school lopende voetpad. Op die hoek zou dan tevens een op- en afritje moeten komen.

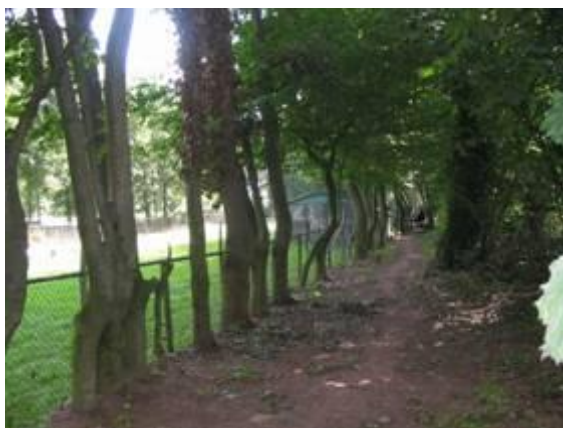
2. Een recreatieve ontwikkeling. Het valt weliswaar niet strikt binnen onze opdracht, maar we willen toch niet voorbij gaan aan het volgende; de WOONvisie heeft als doel om voorwaarden te scheppen die het mogelijk maken om op zo plezierig mogelijke wijze te laten wonen. Recreatie, liefst op korte afstand van de woning is daarvan een wezenlijk onderdeel. In dat licht bezien biedt de circa 500 meter lange strook tussen de Tienendreef en de Le Sage ten Broekstraat mogelijkheden die tot op heden slechts op minimale wijze zijn uitgebuit. De afwisseling tussen dahliatuin, paardenweitjes, volkstuintjes en bokkentuin, en dat alles gelegen in royaal aanwezig groen, is echter alleszins de moeite waard om recreatief verder tot ontwikkeling te brengen.

De benodigde middelen kunnen vrij eenvoudig zijn en vergen geen grote investering. Met enkele doorlopende, (half) verharde voetpaden van voldoende breedte, enkele zitbanken en papierbakken én met voldoende op- en afritjes aan de noordzijde van de Le Sage ten Broekstraat kan van de gehele strook een aantrekkelijk wandelgebiedje worden gemaakt wat zeker niet alleen voor gehandicapten aantrekkelijk is. Een goede detaillering van die

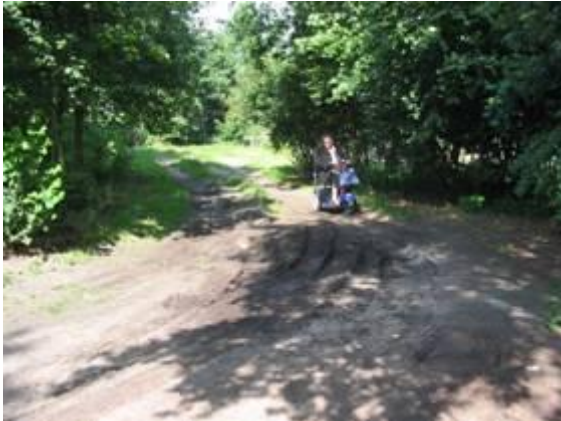
voorzieningen is daarbij uiteraard wel van belang voor gehandicapten, waaronder cliënten van De Biezenrijt, die het gebied nu slechts gedeeltelijk kunnen bezoeken en dan vanwege de plassen en kuilen zeker níet als het pas geregend heeft.
