Rapportage

Infrastructuur en routes voor mensen met een lichamelijke functiebeperking in Valkenswaard:

Een onderzoek naar de toegankelijkheid en bruikbaarheid van het openbaar gebied in de Gemeente Valkenswaard ten behoeve van ouderen en mensen met een functiebeperking.

Het onderzoek heeft plaatsgevonden in opdracht van de gemeente Valkenswaard en is uitgevoerd in samenwerking en overleg met Stichting Platform Gehandicaptenbeleid Valkenswaard.

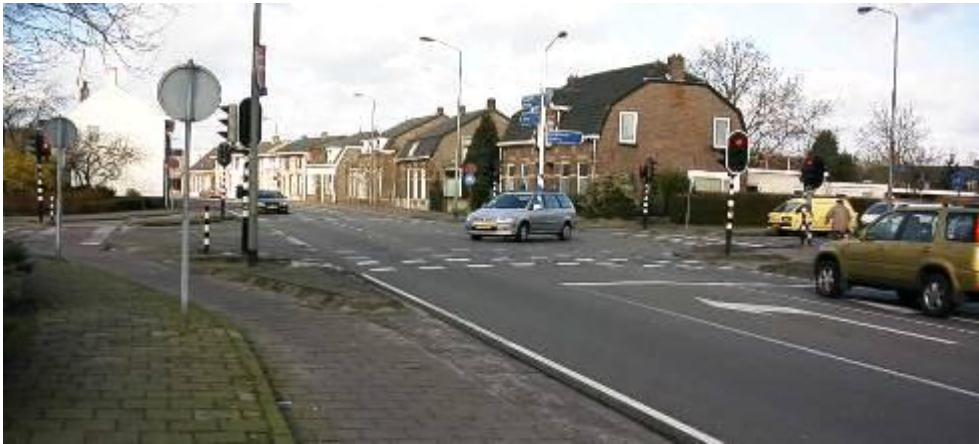
A01 Rechter voetpad tot aan de Kerkweg is goed begaanbaar. De oversteek van de Kerkweg is niet voorzien van bandverlagingen voor rolstoelgebruikers. In het voetpad voor het perceel 30a is een gevaarlijk gat ontstaan, door het ontbreken van enkele betontegels.

Dit gat is inmiddels gerepareerd (red.)

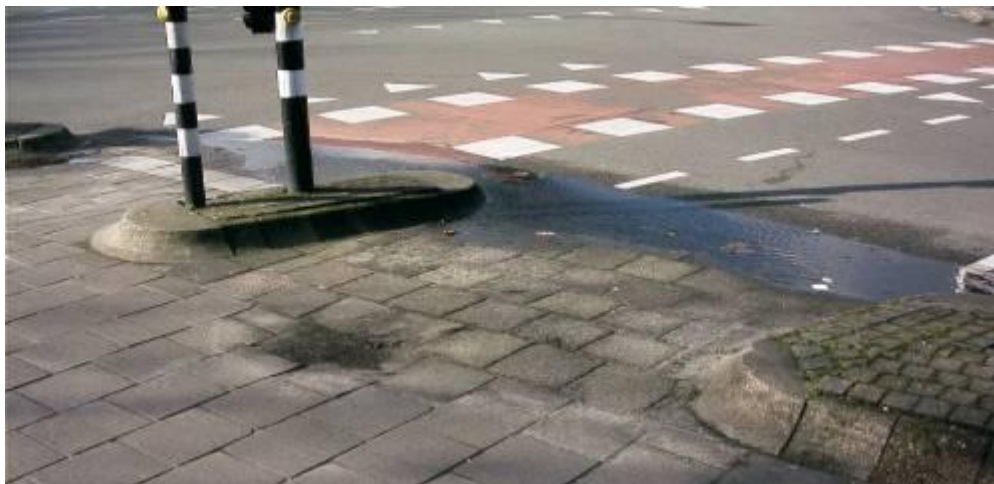
Bij enkele oversteekpunten staan er na een regenbui flinke plassen

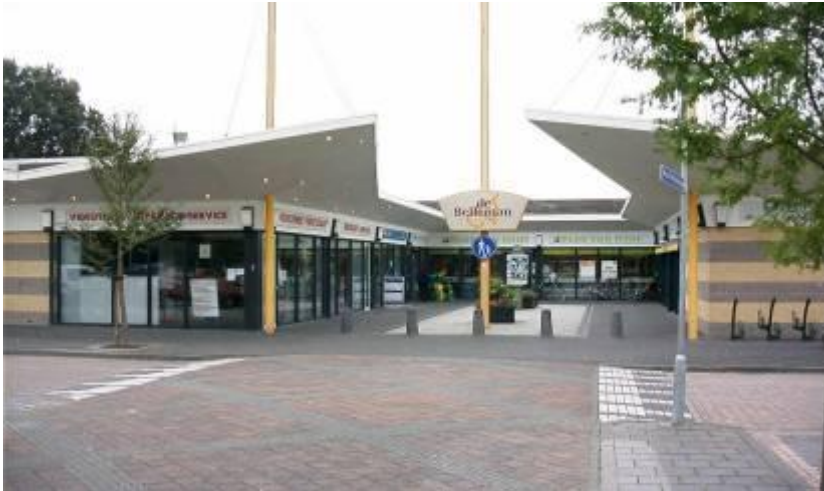
B03 Er staan voor de ingang enkele betonpalen, die voor visueel gehandicapten door hun donkere kleur niet opvallen. Deze vormen dus een struikelblok.

Ingang winkelcentrum gezien vanaf de Winnenpoort

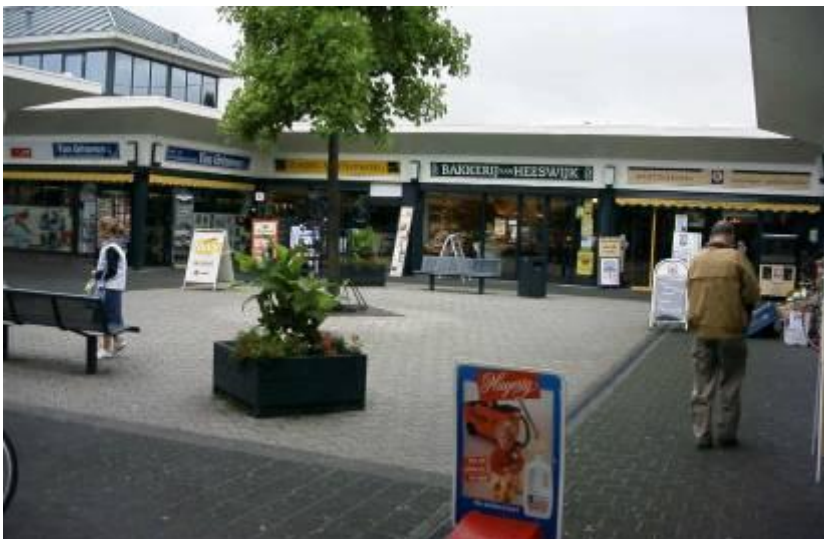
In het winkelcentrum staan uitstallingen van waren en reclameborden

- B07 Voor de ingang van het Postservicepunt staat een donkerkleurige kolom, deze vormt een opstakel voor slechtzienden.
- B08 Er staan in de looproute nogal wat reclameborden en waren uitgestald. Dit is hinderlijk voor mensen met een handicap.

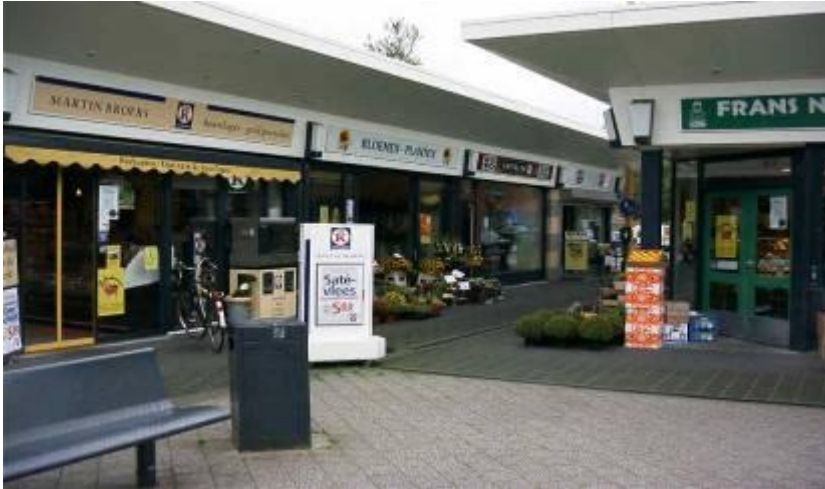
In het winkelcentrum staan uitstallingen van waren en reclameborden

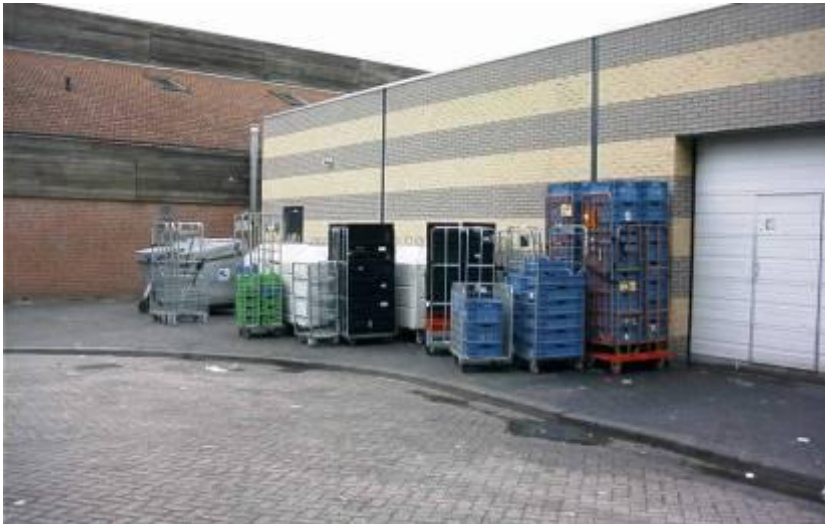
Containers op het voetpad aan de achterzijde tegenover KPJ gebouw

- B09 Het KPJ gebouw is alleen bereikbaar via de rijweg.
- B10 Tegenover het KPJ gebouw aan de achterzijde van het winkelcentrum staan ongeordend containers op het voetpad, waardoor de vrije doorgang niet meer gewaarborgd is.

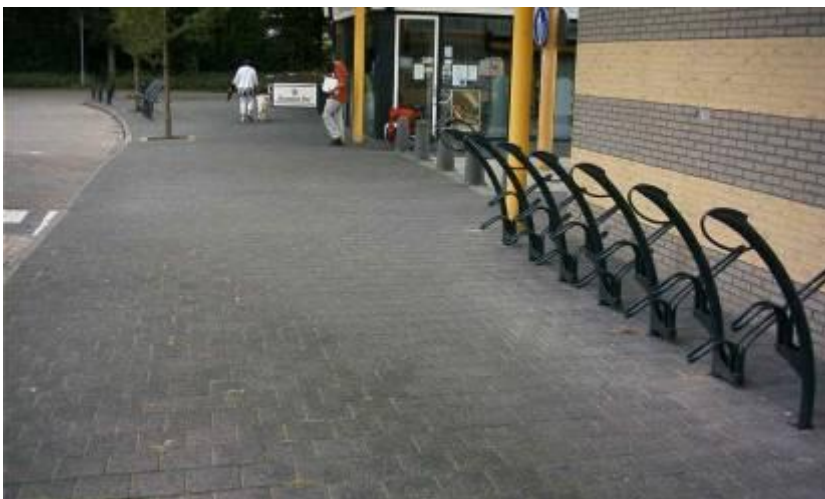
Rijwielstandaards voor het winkelcentrum

- B04 De rijwielstandaards voor het winkelcentrum bevordert dat rijwielen geordend worden weggezet, het verdient aanbeveling het vak, dus standaard inclusief rijwiel in de bestrating te markeren middels een geleidelijn en attentiemarkering.

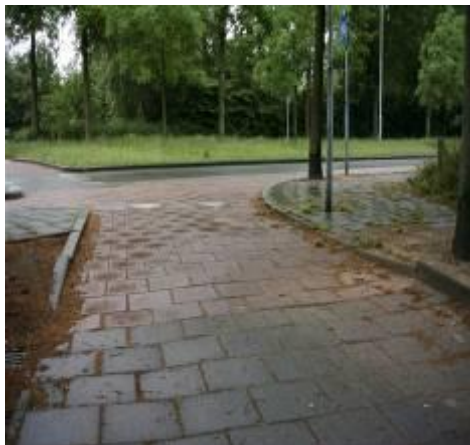
- B16 Een pad zoekend vanaf De Winnenpoort richting de kruising Tienendreef met de Norbertusdreef gaan we het voetpad links van De Winnenpoort op, hier ontbreekt een trottoirverlaging. Er ligt ook bouwafval aan het begin van het voetpad. (Momentopname).
- B17 Vanaf het voetpad komt men op het voetpad langs de Tienendreef, om naar de rechterzijde van de Norbertusdreef over te steken ontbreken de nodige verlagingen, bovendien zijn er in de oversteek naar de linkerzijde van de Norbertusdreef wel verlagingen met zebrapad aangebracht, dus redelijk veilig, echter gezien de oversteeksnelheid van de doelgroep is het wenselijk hier verkeerslichten aan te brengen met groenlicht aanvraagknoppen en rateltickers.
- B18 Om bij deze oversteek te komen moet men twee keer een rijwielpad oversteken. Bij de eerste oversteek ontbreekt de verlaging in het voetpad.

rijwielpad komende van winkelcentrum

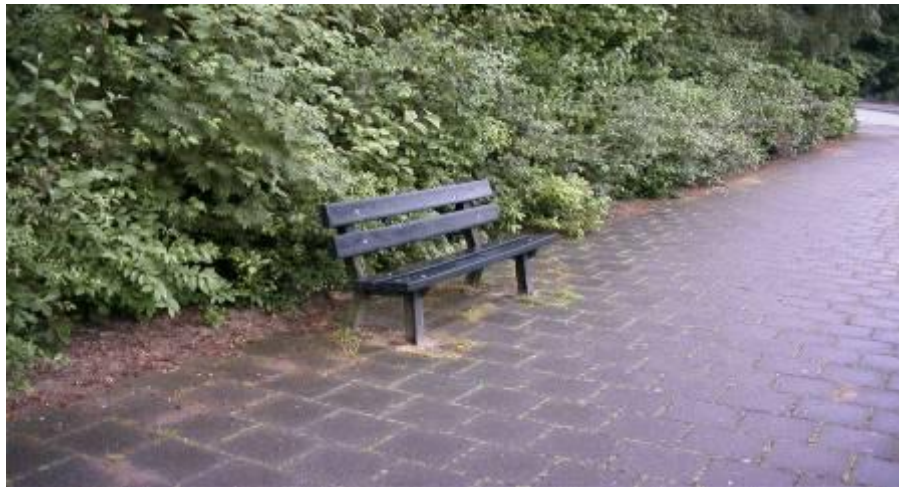
- B19 Vanaf de Winnenpoort, tot aan de hoek Tienendreef – Norbertusdreef is het al een flinke wandeling, daarom is het zo prettig dat hier op de hoek een bankje staat.

bankje hoek Nobertusdreef - Tienendreef

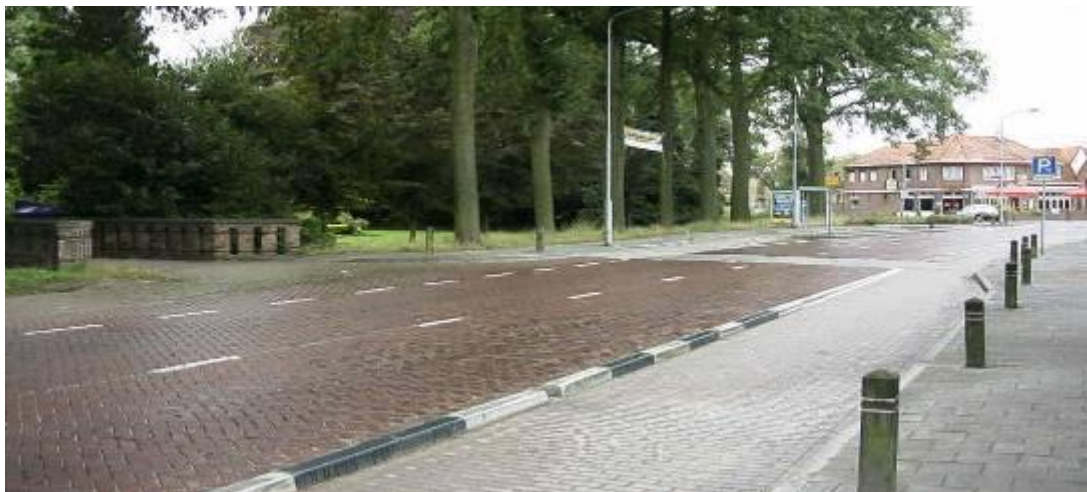
- B34 Bij de kruising Bergstraat en het Laar staan lage betonnen paaltjes in de looproute, die niet duidelijk zijn gemarkeerd.
- B35 Bij de R.K.-Kerk H. Martinus is de Bergstraat voorzien van een gemarkeerde voetgangersovergang, deze is goed bruikbaar.

Oversteek Bergstraat bij H.Martinuskerk

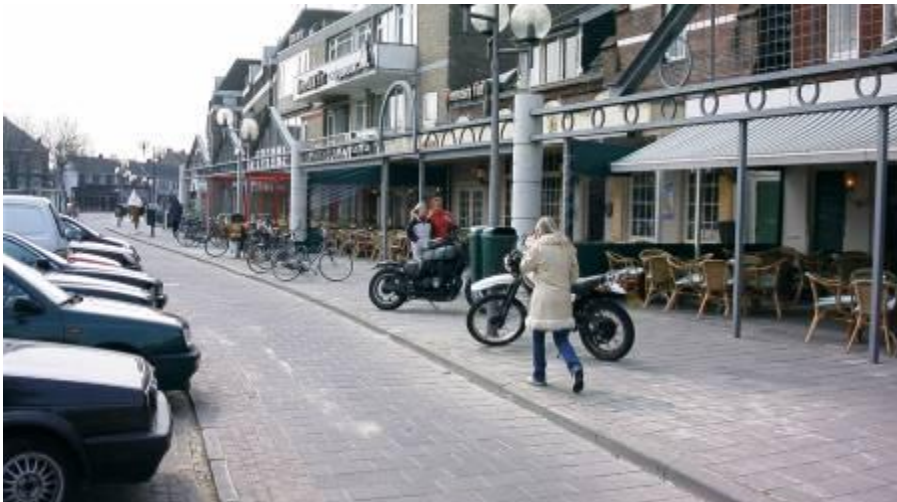
Situatie vrije doorgang voor terrasjes

- C16 Door ongecontroleerd stallen van rijwielen en motoren is het trottoir voor de zogenaamde winterterrassen voor iedereen een haast niet te nemen barrière, om nog maar niet spreken over het gebruik van dit trottoir door rolstoelgebruikers, mensen met een rollator en stoklopers. Op het moment van opname was er geen vrije doorgang.

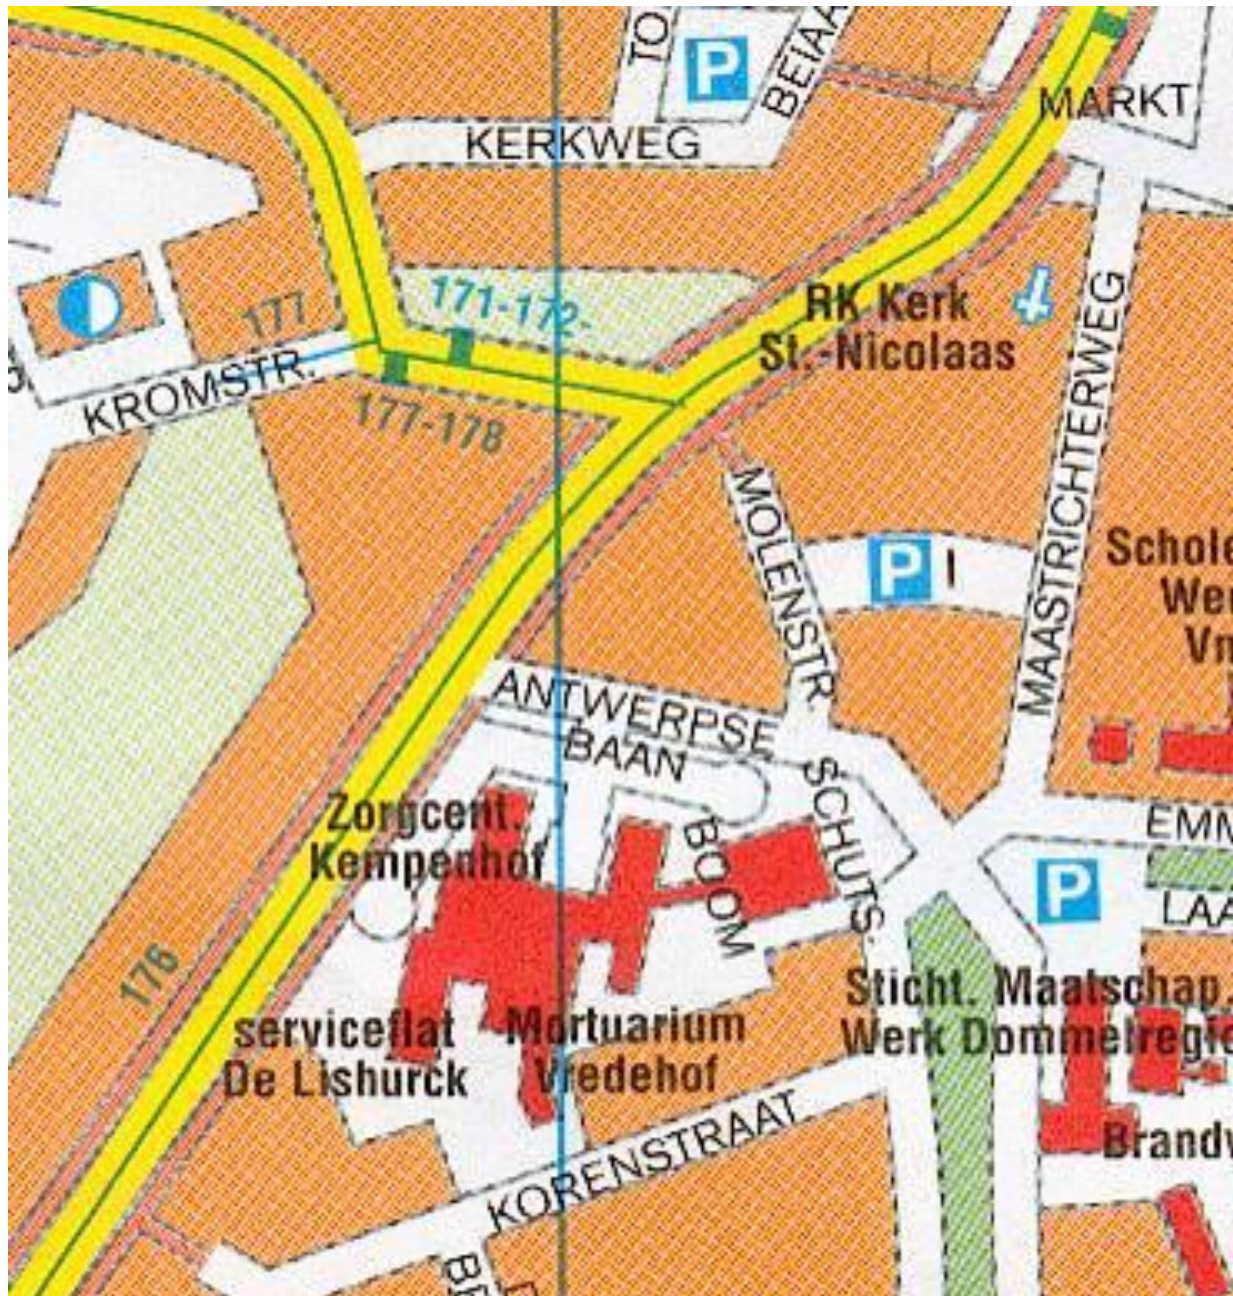
D01 De toegang vanaf de Luikerweg naar de Antwerpsebaan naar onder andere het Zorgcentrum ziet er goed uit. Alleen de markering op de donkere paaltjes is niet goed te zien!

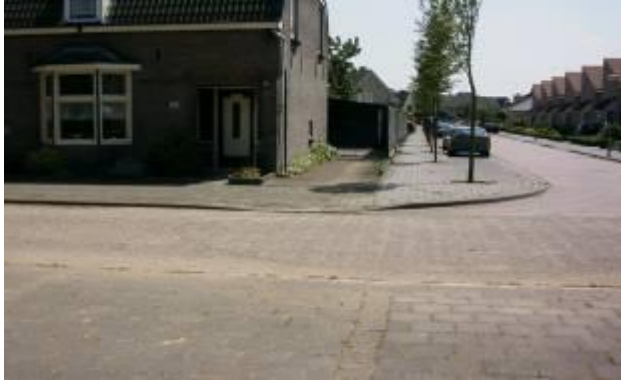
D09 De oversteek Korenstraat – de Breel is slecht uitgevoerd.

De oversteek van Korenstraat en de Breel

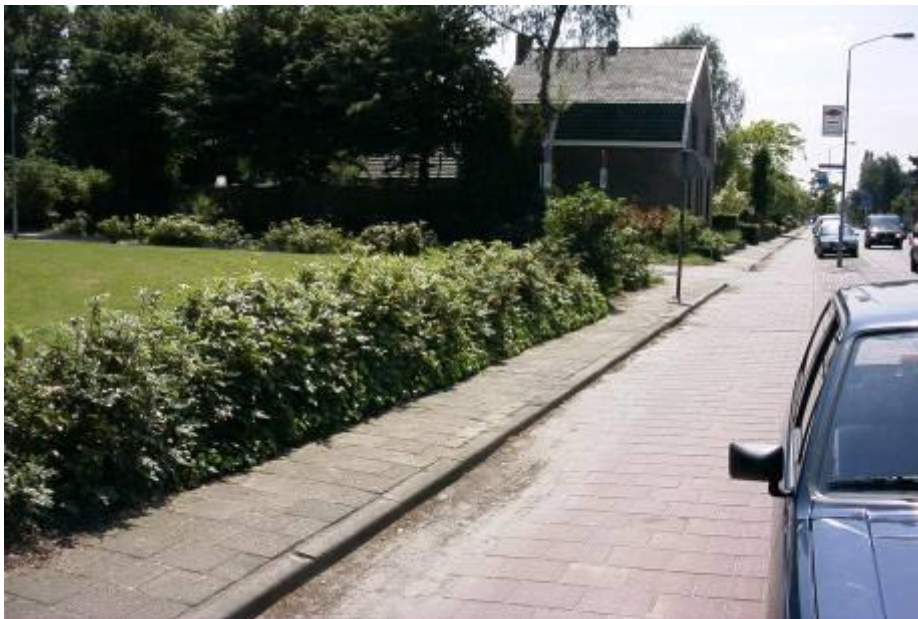
D11 Over het voetpad aan de Luikerweg tegenover pand nr. 64 te laag hangende takken.

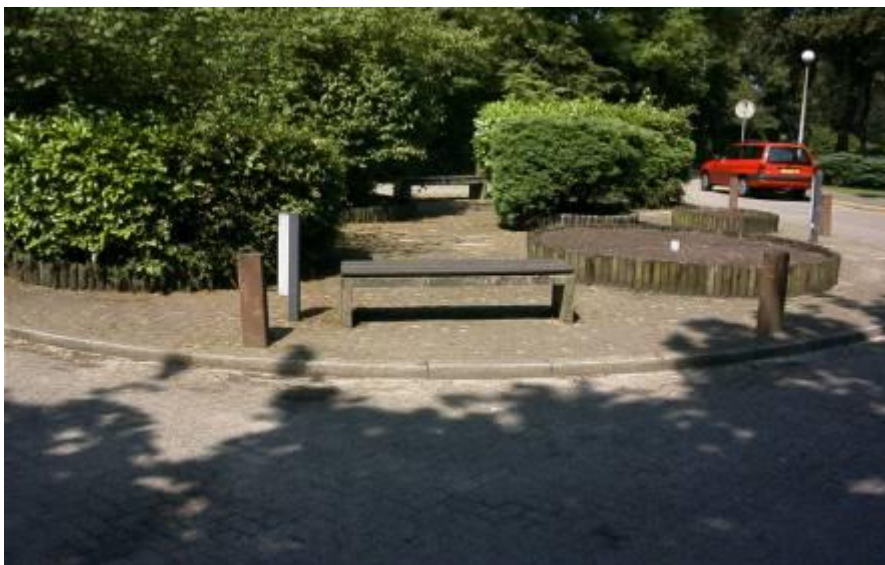
Het bankje mist rug- en zijleuning

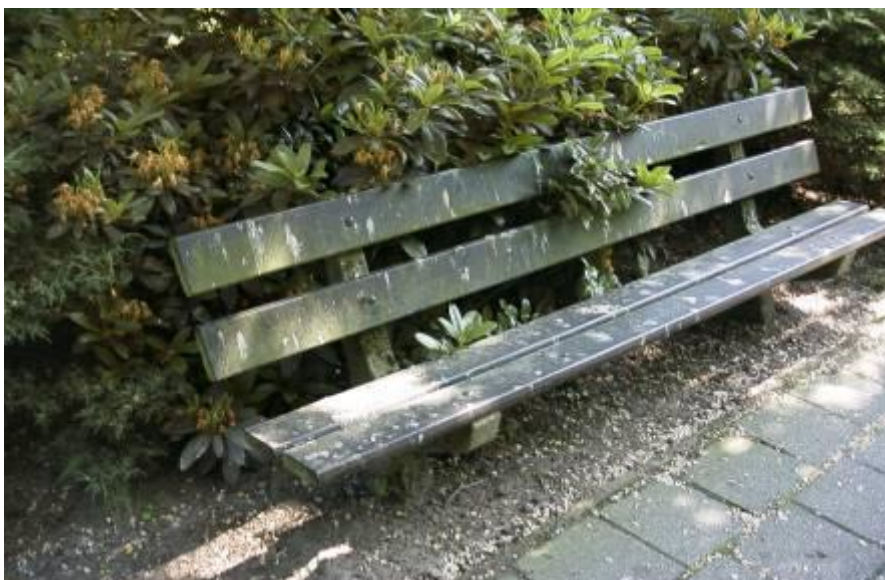
Een bankje onder de bomen kan heerlijk zijn, maar uitwerpselen van in de boom huizende vogels, maken het zitten erop onmogelijk

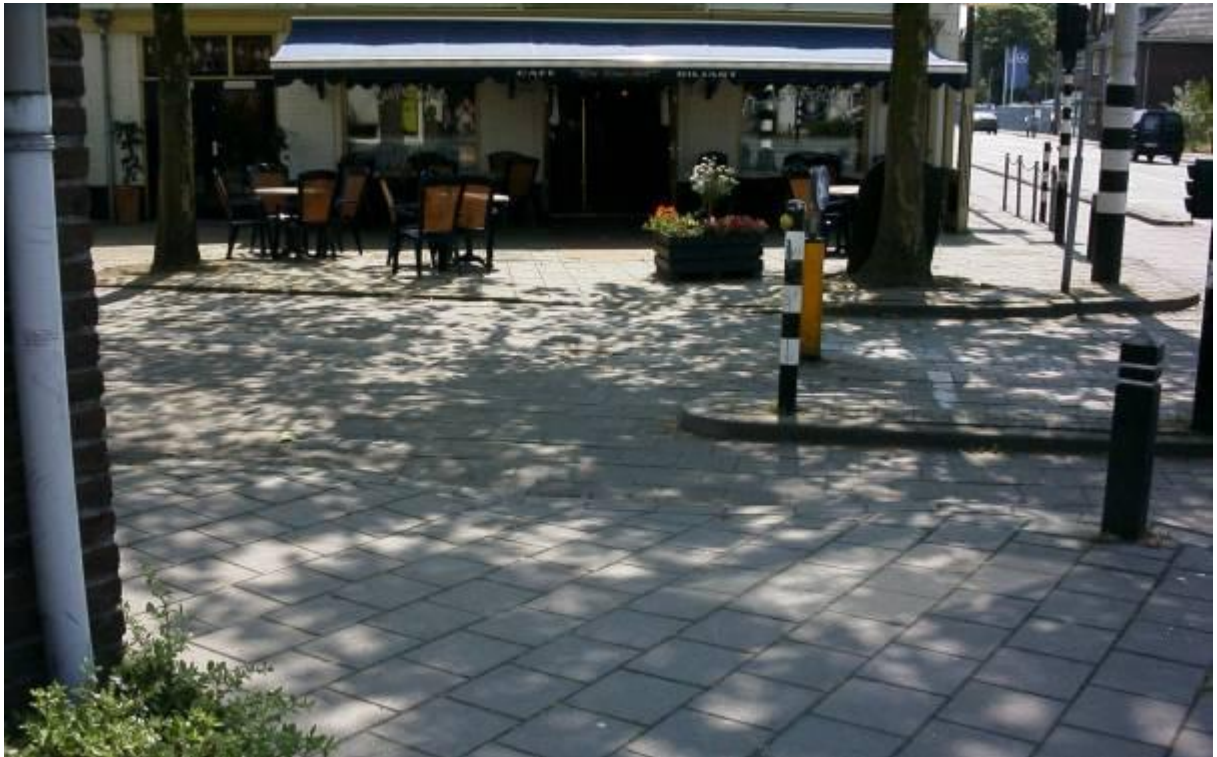
D14 De Luikerweg aan de zijde met de even nummers, richting de Markt is de doorgang op de stoep minimaal door de aanwezigheid van paaltjes.

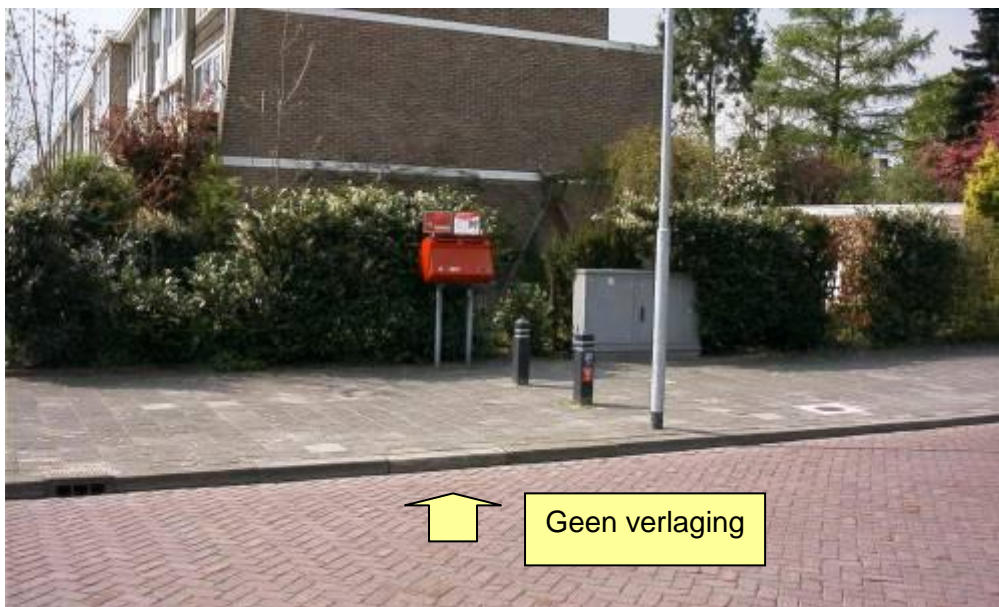
- E10 De brievenbus aan de Warande is niet bereikbaar en er zijn geen trottoirverla-
gingen aangebracht.
- E11 Voor de brievenbus aan de Warande staan paaltjes die het benaderen recht
voor de brievenbus onmogelijk maakt.

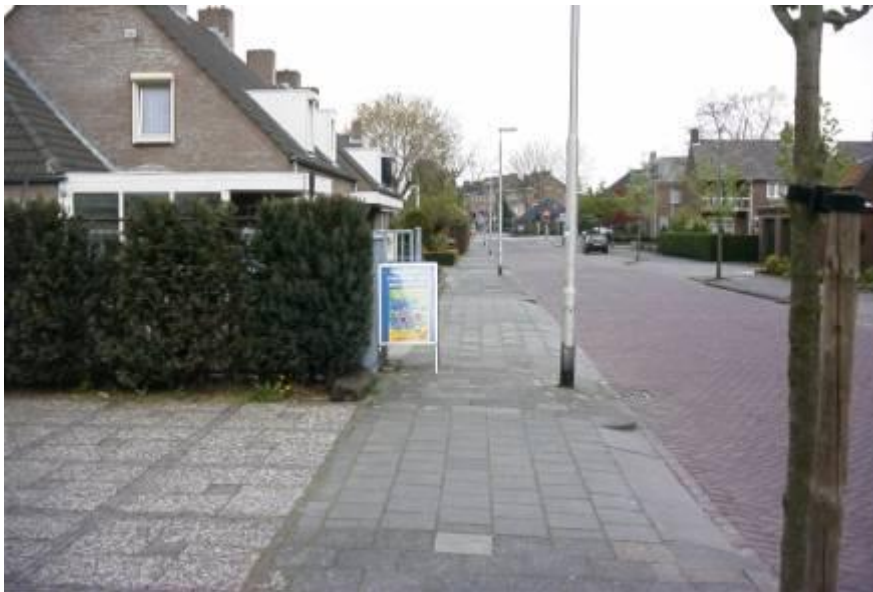
Het enige reclamebord in dit wijkgedeelte, de stoep is hier nog goed bruikbaar. De taststokgebruiker detecteert het reclamebord wel en de vrije doorgang is goed.

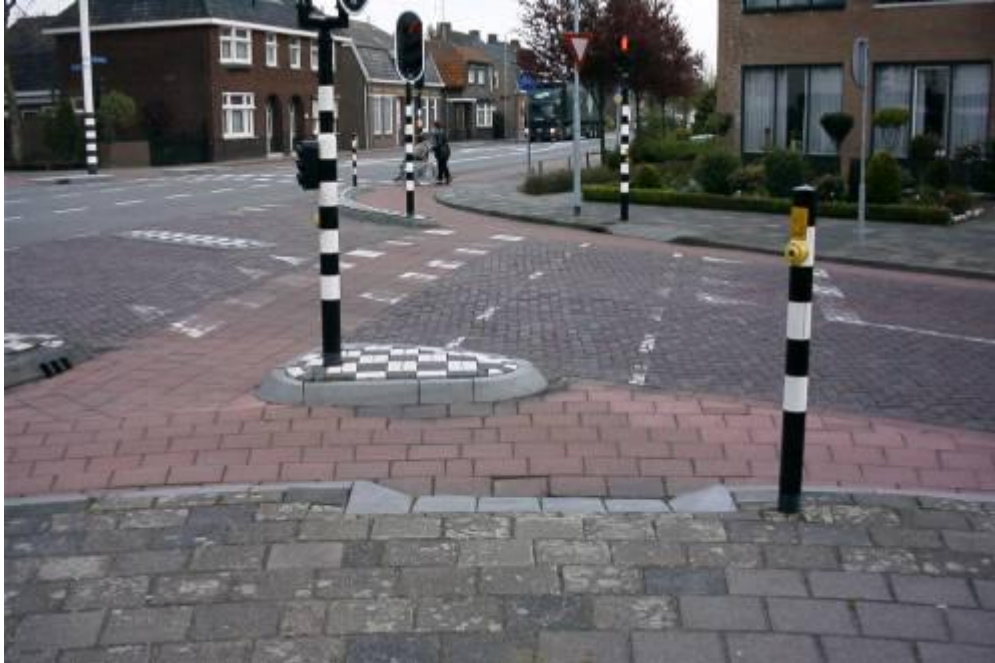
E17 De verlaagde banden liggen niet recht tegenover elkaar.

Oversteek Den Haas met Leenderweg

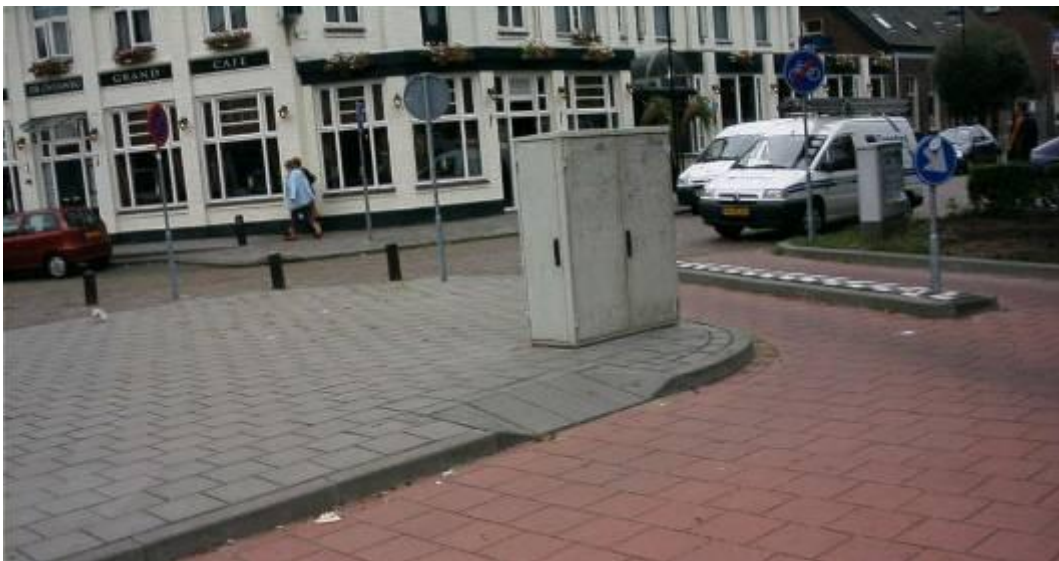
- E34 De oversteek van de Bakkerstraat is erg breed. Hier ontbreekt een vluchtheuvel van minimaal 1500 mm breed.
- E35 De oversteek kruising Leenderweg en Europalaan aan de oneven zijde, op de hoek tegenover Hotel de Overweg, richting Den Haas, staat een grote regelkast van de verkeerslichten zodanig opgesteld dat bij groen overstekende kleine mensen en rolstoelgebruikers niet kunnen zien of er fietsers van links aankomen.

schakelkast belemmert het uitzicht

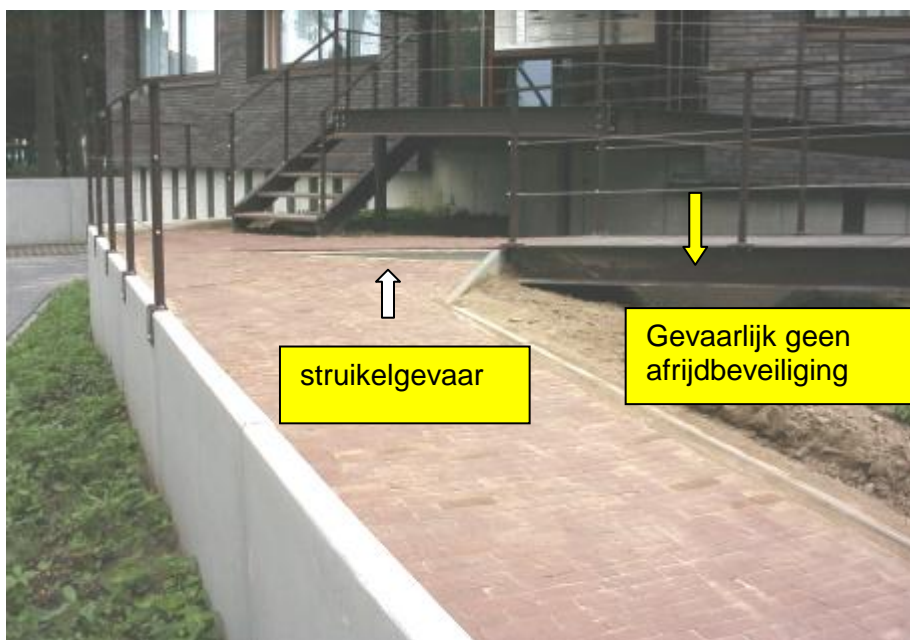
F16 De toegang naar het appartementen gebouw geschiedt o.a. voor bezoekers via een hellingbaan in drie delen en een trap die aan de bovenzijde van het eerste deel van de hellingbaan begint. Deze voorziening is niet zonder gevaar te gebruiken. Er is wel een leuning, maar geen afrijdbeveiliging waardoor het kleine rolstoelwiel onder de onderste staaldraad kan doorschieten met alle gevolgen van dien. Het eerste en tweede hellingdeel sluiten ongelijk aan elkaar wat ernstige ongevallen kan veroorzaken. De trap is een open trap, waarvan de treden niet zijn gemarkeerd, bovendien is de leuning te kort aan de onderzijde van de trap.

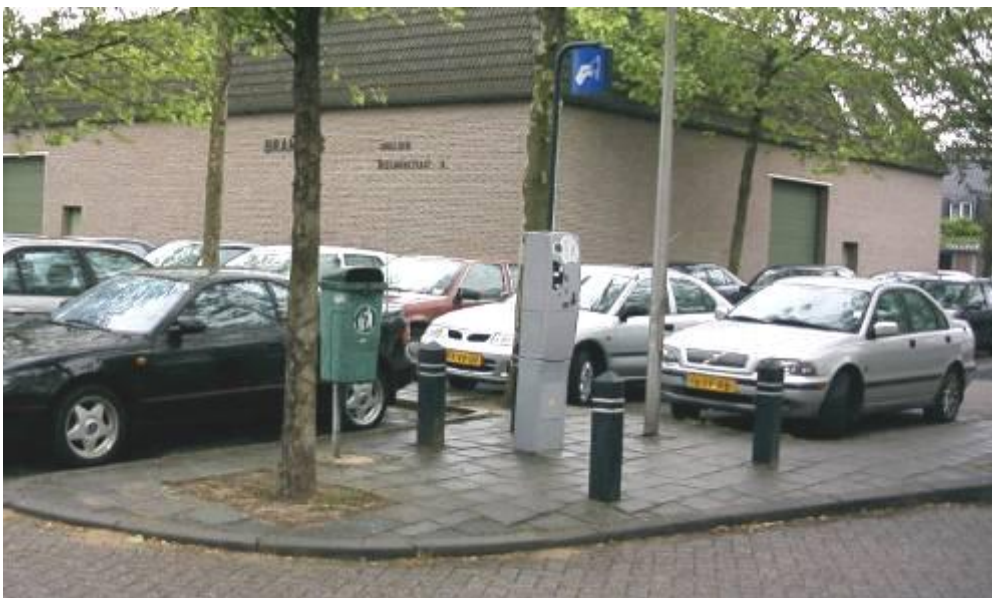
- F22 Het Boterplein heeft geen parkeerplaats invaliden algemeen, wel is er één aangebracht tegen de gevel van een pand aan het Aambeeld, door bestratingswerkzaamheden is deze op moment van opname niet te gebruiken. De parkeerkaartautomaat staat op een verhoging van 12 cm. derhalve niet bereikbaar vanuit een rolstoel of rollator.

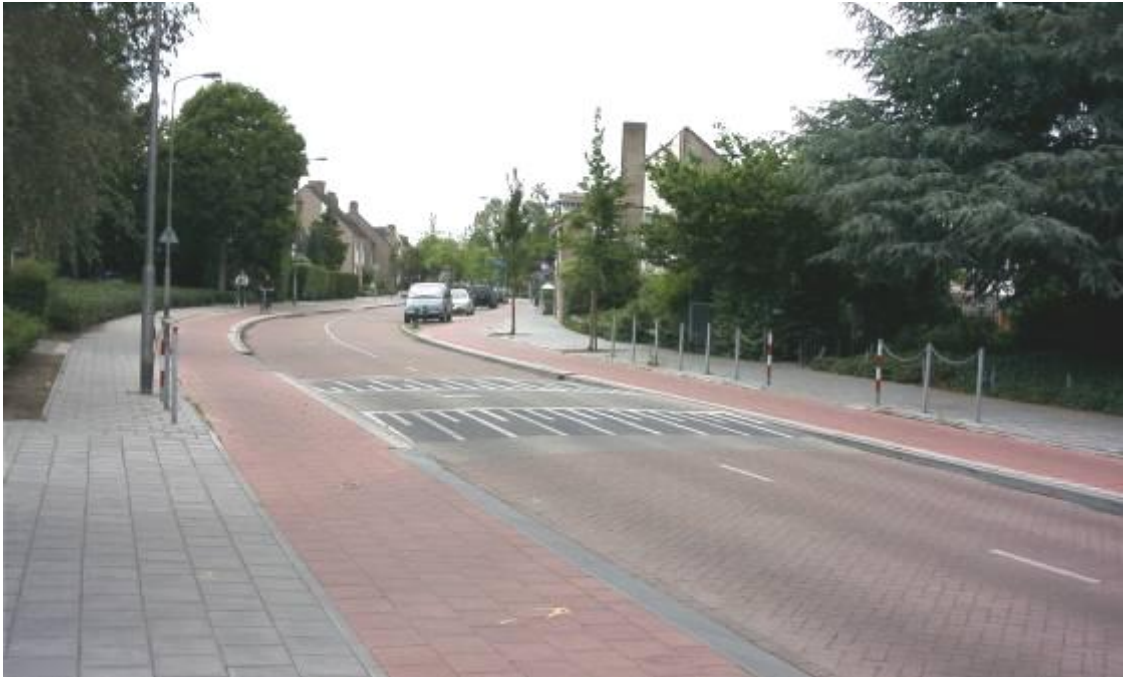
F32 Voor rolstoelgebruikers die het rijwielpad gebruiken en willen oversteken zijn de afritten wel erg steil. Afritten zoals deze zijn gemaakt bij dierenwinkel van Stekenburg zijn goed te gebruiken.
